四国防災風土資源の調査から得られた水害・治水の教訓

会員 松尾裕治(香川大学防災教育センター)

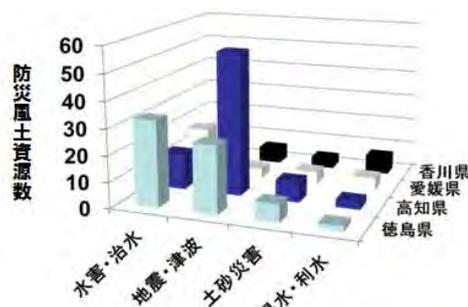
図1 防災風土資源の地域・災害別比較

文献調査や現地調査することができたのは、平成27年11月1日現在、4県で207箇所(表1、図1)であります。そのうち地震・津波が92箇所と最も多くありました。東北地方には明治29年以前に建立された津波に関連する石碑が少ないが、四国には、江戸時代(宝永四年、安政元年)等に発生した南海地震津波に関連する石碑類が多数現存し、また、水害・治水対策の防災風土資源も73箇所と多くあり、貴重な防災風土資源が伝承されていることがわかりました。

- ①太平洋側の徳島県と高知県では、地震・津波に関する防災風土資源が多いのに対して、瀬戸内海側の愛媛県と香川県は少ない。
- ②一方、香川県と愛媛県には、渇水・利水に関する防災風土資源があるが、徳島県、高知県には少なかった。

③水害・治水に関する防災風土資源は、徳島県、高知県、愛媛県に多く、土砂災害に関する防災風土資源は、4県ほぼ同じようにある。

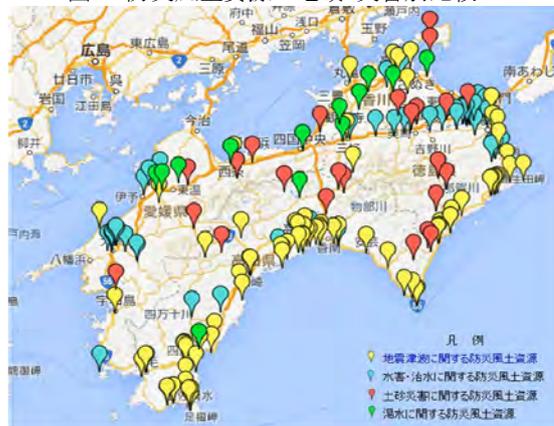
図2 四国防災風土資源の紹介 Google マップ

現地を探訪できるように、現地にある洪水痕跡、洪水遺産、石碑やお寺、神社、地質構造等の防災風土資源の位置を前述の4災害別に区分してGoogleマップ上(図2)に示しています。

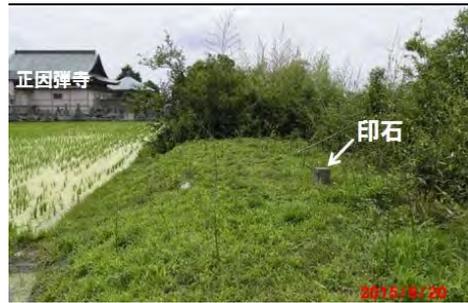
写真1 旧堤防上の印石

徳島県鳴門市大津町大幸には、藩政期の水害の村の対立を治めた印石が、写真1のように旧堤防上に現在も残っています。鳴門市大麻町、大津町には北から大谷川が東流して旧吉野川に流れ込んでいます。現在は写真2のように西側からほぼ南に旧吉野川に合流していますが、昔は大津町の方に東流していました。寛政八（1796）年、大谷川の洪水を切っ掛けに、澁ヶ上堤防の高さを巡り対岸の村同士（右岸の掘江村と左岸の大津村の間）で紛争となる事態が起きました。澁ヶ上堤防は大谷川左岸の小堤で、姫田字里（鳴門市大麻町）に接する水越石巻堤から大幸（同市大津町）の正因弾寺に至る延長 373 間（約 680m）にわたり設けられていました。この堤防に近い大谷川沿いの村では、洪水発生時の対応で利害が相反し、昔より紛争の絶えないところでありました。右岸の上流側にある西側の掘江村では、堤の高さを低くして洪水を発生時に排水が速やかになることを望み、

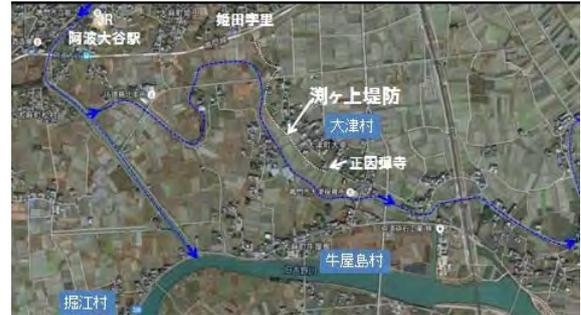
写真2 大谷川の流路と当時の澁ヶ上堤防と村の位置

左岸の東側の大津村は、堤を高くして悪水の流入を防ぎたいと考えていました。

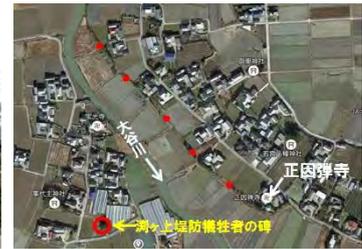
写真4 現存する印石と碑の位置

しかし、文化十三（1817）年、明治二十三（1890）年にも再度争論が起っています。松浦家文書（鳴門市史）によると「明治二十三（1890）年十月四日、水越石巻堤印石はこれまでどおり存置、新たに土堤に距離五〇間（約 90m）ごとに印石（長さ三尺六寸仕立、石巻堤より一尺分高くした）を新設」とあり、明治になって土堤を 30cm 高し、印石を新たに設置したことがわかります。現地には、現在もこの印石が写真4の赤丸の場所に、当時に近い姿で 5 個が残っており、そのころの澁ヶ上堤防の様子が想像できます。

この澁ヶ上騒動のことを記した碑（写真3）が、澁ヶ上堤防の南西側の牛屋島地区（写真4）にあります。それによると、「寛政年間大谷川洪水に当たり両者の一大争闘となり、牛屋島村の善太、幸内、豊助、高畑の善作、徳島掘裏の藩牢に入牢申しつけられ、寛政九（1797）年、相次いで物故せり。」とあり、4人が紛争の首謀者として牢に入れられて翌年牢亡していることがわかります。この騒動は、寛政十（1798）年、九月の郡代役所の裁決、「堤防を一尺（30cm）下げ、後に紛争が起こらないように関係村が立ち合い印石（しるしいし）を置く」で一応の解決をしました。

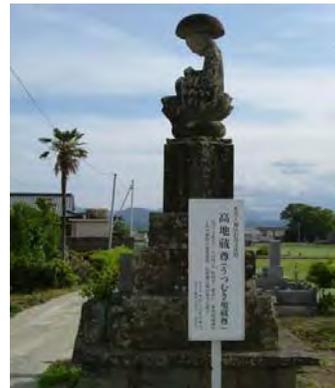
写真7 高地蔵(東黒田のうつむき地蔵) 徳島市国府町

その中で徳島市国府町にある「うつむき地蔵」(写真7)は、最も高く、3m近い台座と高さが4m19cmもあります。前に立って拝むと、ちょうど視線が合うようになっています。この高地蔵は文化8(1811)年に建てられ、石造文化財として今も地域の人が輪番で、掃除やお供えをしながらお地蔵さんの世話をしています。

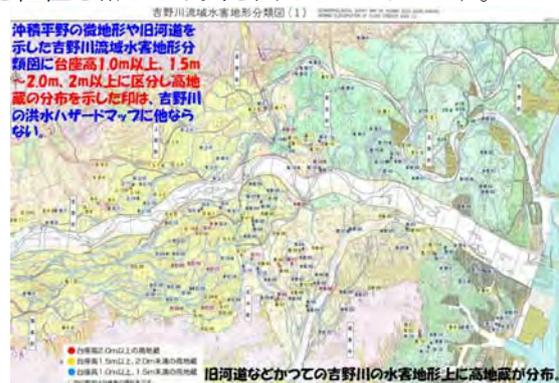
図3 吉野川流域水害地形分類図上の高地蔵の台座高分布

これらのたくさんある高地蔵の台座高を3つのランク、1m~1.5m、1.5m~2m、2m以上に区分して、それぞれの位置を吉野川流域水害地形分類図上に落して見た(図3)と、さらに人工衛星写真(吉野川の沖積平野)に台座高を青色、黄色、赤色に3分類して高地蔵を位置を落した写真を図4として示します。

高地蔵の分布は、南岸側の中央部の低平地に多くの高地蔵があり台座の高いものが多い、土地が低く、被害が大きかったと思われる地区ほど台座が高くなっていることがわかります。また高地蔵分布は、『石井の庚申(こうじん)さん地蔵さん』の高地蔵の由来とも合致していて、吉野川の過去の洪水状況を克明に表している「先人の心映す高地蔵の洪水ハザードマップ」と云えるものです。

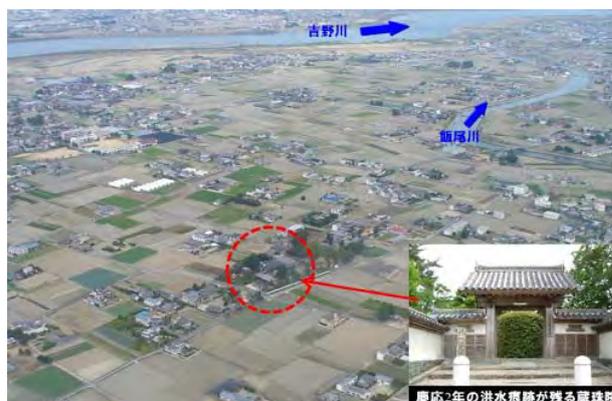
写真8 蔵珠院場所と吉野川の位置

この寅の水の痕跡が、徳島市国府町の蔵珠院(写真8)の茶室の壁(写真9)に残されています。この蔵珠院は、もとの中世の城跡で周囲の畑よりも高い土地に建っていますが、茶室と板戸に残されたシミ(写真9)から、床上二尺、およそ60cmまで浸水しており、田畑からの痕跡の浸水深は3mにもなります。

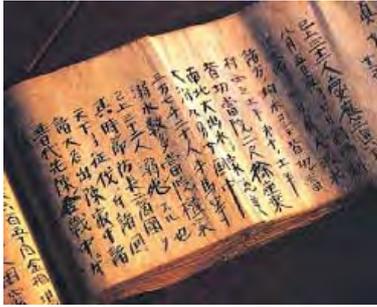
写真 11 蔵珠院の過去帳

蔵珠院の過去帳(写真11)には、この洪水により阿波の国中で3万7,020人の男女や牛馬などが溺水(でいすい)。檀家のうち32人が溺死したことが記録されています。

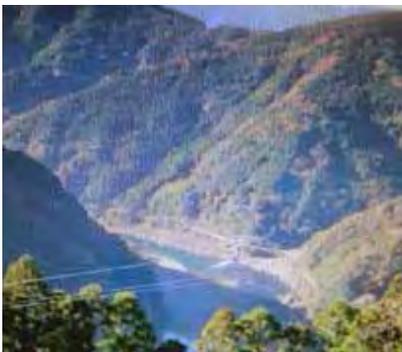
写真12 舞ヶ鼻崩れ崩壊地跡の地形

写真12は、天然ダムを形成したと考えられる崩壊地跡の地形であります。

河道閉塞を起こした地すべり性崩壊地の面積は 12.5 万 m²、移動土砂量は 442 万 m³、河道閉塞土砂量 240 万 m³ 程度となる。天然ダムの湛水面積と湛

水量を 1/2.5 万地形図をもとに推定すると、湛水面積は 480 万 m²、水深 18 m であるので、湛水量は 2880 万 m³ 程度と見積もられる。この地点から上流の越知盆地周辺には、標高がほぼ同じ（61 m）地点の 5 か所（柴尾・場所ヶ内・原・女川・文徳）に宝永の天然ダムのことを記録した石碑が現存している。」と記述されています。

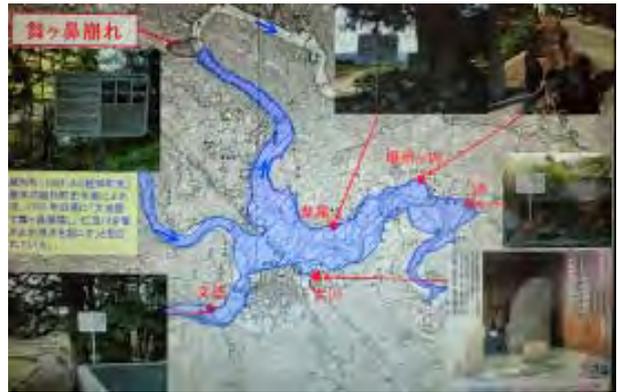
写真13 天然ダムの湛水範囲、石碑の位置図

これらの情報に基づき現地の石碑等を調査した結果をまとめたものが、写真 13 に示す天然ダムの湛水範囲、石碑の位置図であります。

写真 14 のように女川の石碑のみ阿弥陀堂の中にあり、石碑は「南無大師金剛遍照 宝永七年 尾名川村 惣中」と読むことができ、宝永四年の災害から 3 年後の宝永七年（1710）に建立されたことがわかります。宝永南海地震で形成された天然ダムの標高は 61m で、現在の越知町の集落はこの湛水標高より上の河成段丘上に位置しています。現地には写真 15 のように 61m の高さを示す印が電柱に河童の絵とともに表示されています。地元では「石碑より下に家を建てるな」という伝えが残っており、61m より低い地域は現在でも大部分が水田となっています。

四国には、大地震⇒土砂崩壊⇒天然ダム⇒水害と複合災害に進展し被害を大きくするポテンシャルがあること、また「石碑より下に家を建てるな」という災害伝承が標高 61m の高さを表示した看板表示となって、もしもの時の水害対策として現在の住宅立地等に生かされていることを教えています。
